Kurzbericht über
die Entstehung eines
RoeTest V6.2 mit Update auf V8
im Zeitraum Januar – Oktober 2016

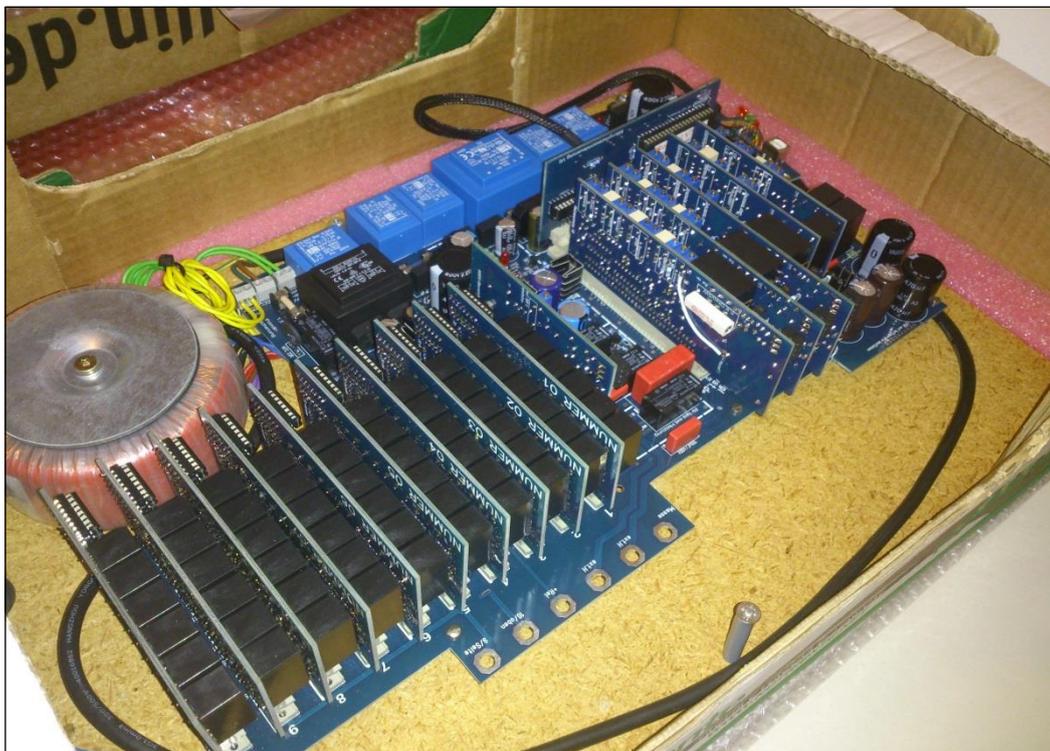
Der fertig bestückte Platinensatz RoeTest V6.2

Die anfängliche Verwirrung hat sich dann langsam gelegt und so habe ich im März mit der Bestückung der restlichen Spannungsplatinen begonnen, Anfang April waren dann sämtliche Platinen konfektioniert und grob geprüft.

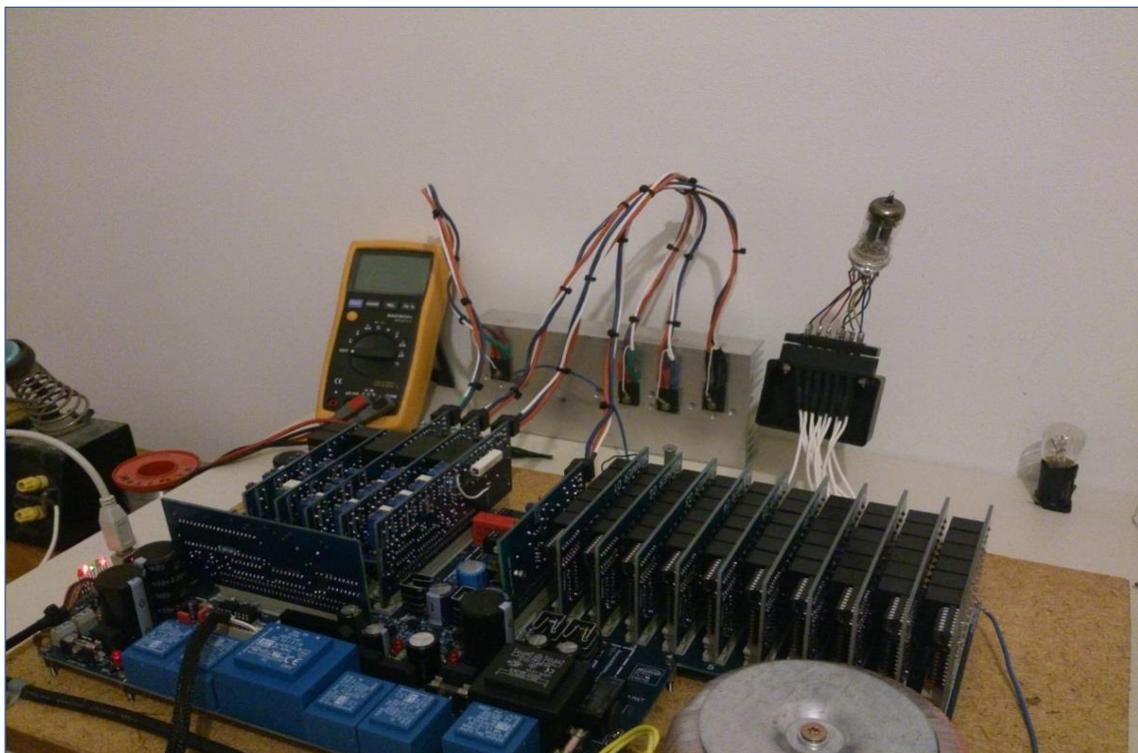
*Fliegender Aufbau des **RoeTest** V6.2 mit Firmware 7.2*

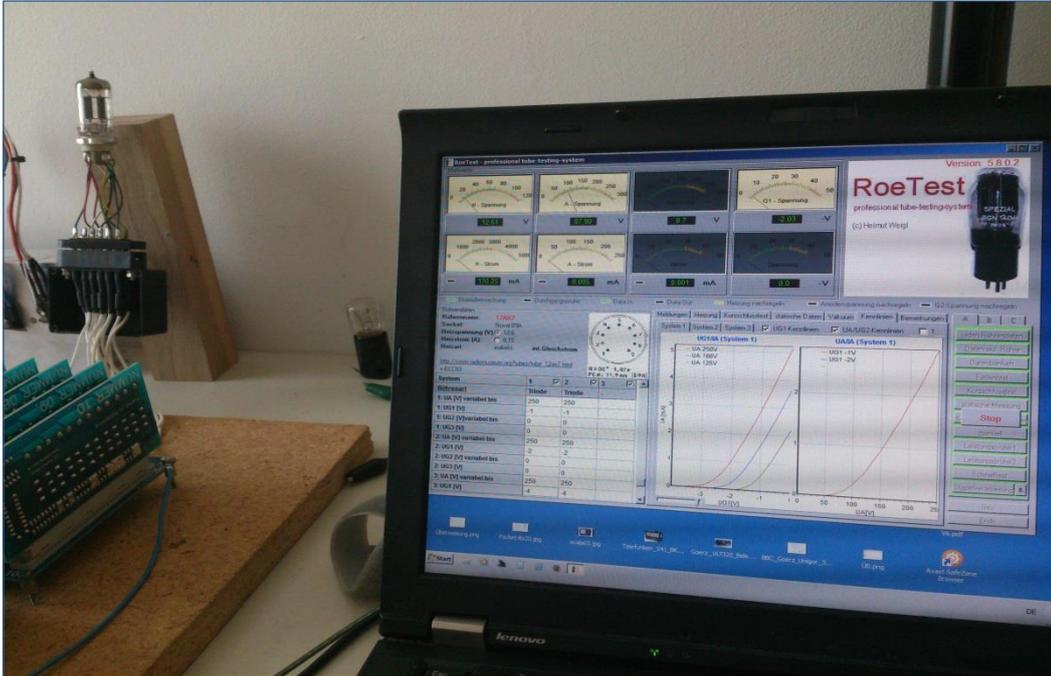
Lenovo T410 mit Win7pro und **RoeTest** Software 5.8.0.2 bei ersten Messversuchen an einer ECC83

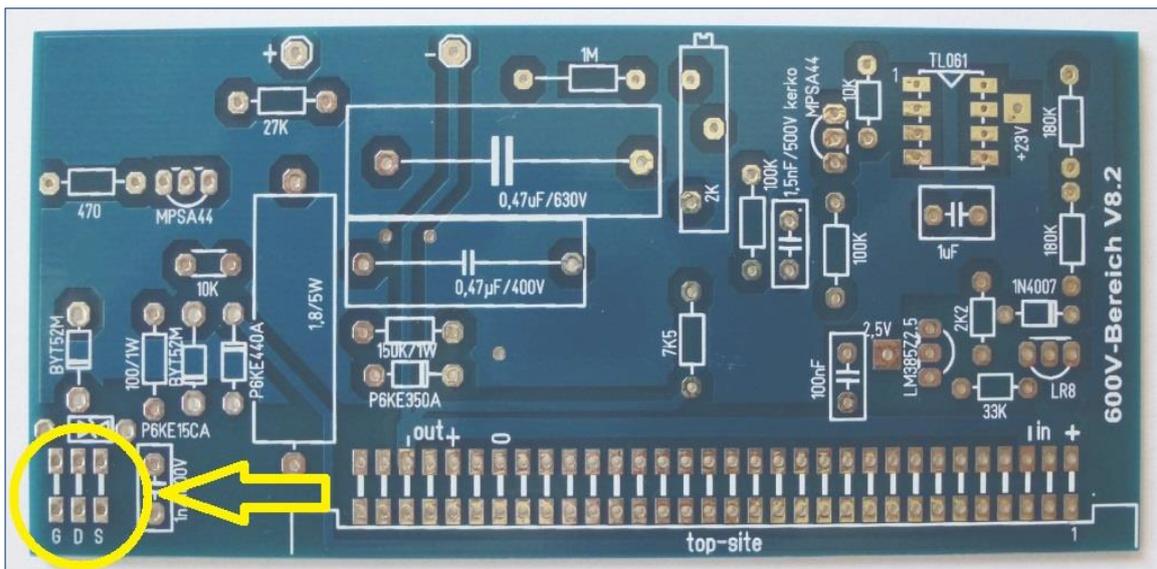
Die Buchse AKL 382-03 ist hier nicht mehr vorgesehen

Nach diesem ersten Erfolgserlebnis hat mich das Thema Upgrade auf V8 wieder etwas beschäftigt. Bei näherer Betrachtung der neuen Platine für den 600V-Bereich V8 ist mir die andersartige Verbindung zum Leistungs-MOSFET sofort aufgefallen.

Die bereits verbauten Steckverbindungen sollten aber unverändert beibehalten werden, also musste eine Lösung zur Beseitigung der Inkompatibilität zu meiner Hardware V6.2 her.

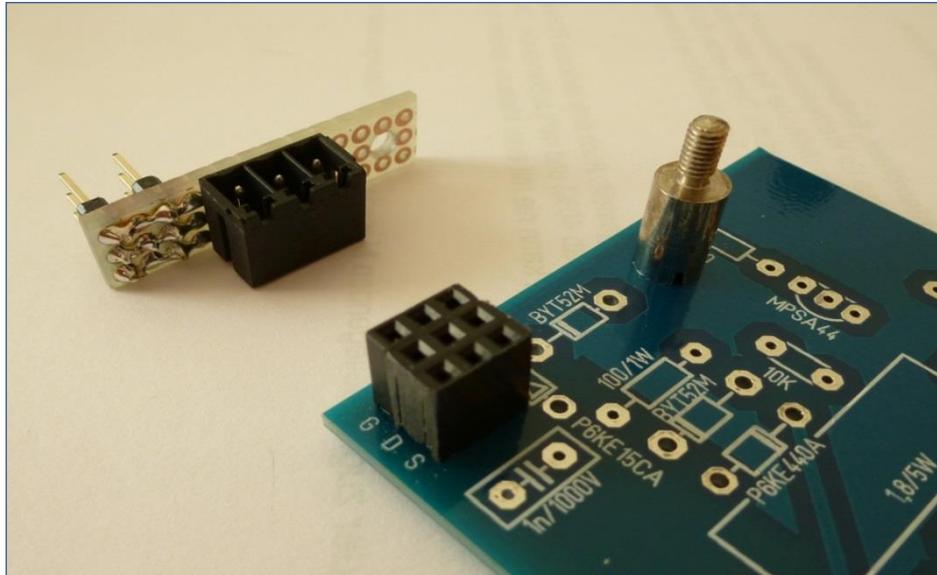
Hier der Prototyp der Adapterplatine gegen Ende April

Das Resultat reichlicher Überlegungen → auf der neuen 600V-Karte soll eine kleine Platine als Träger für die bisher eingesetzte AKL 382-03 fungieren.

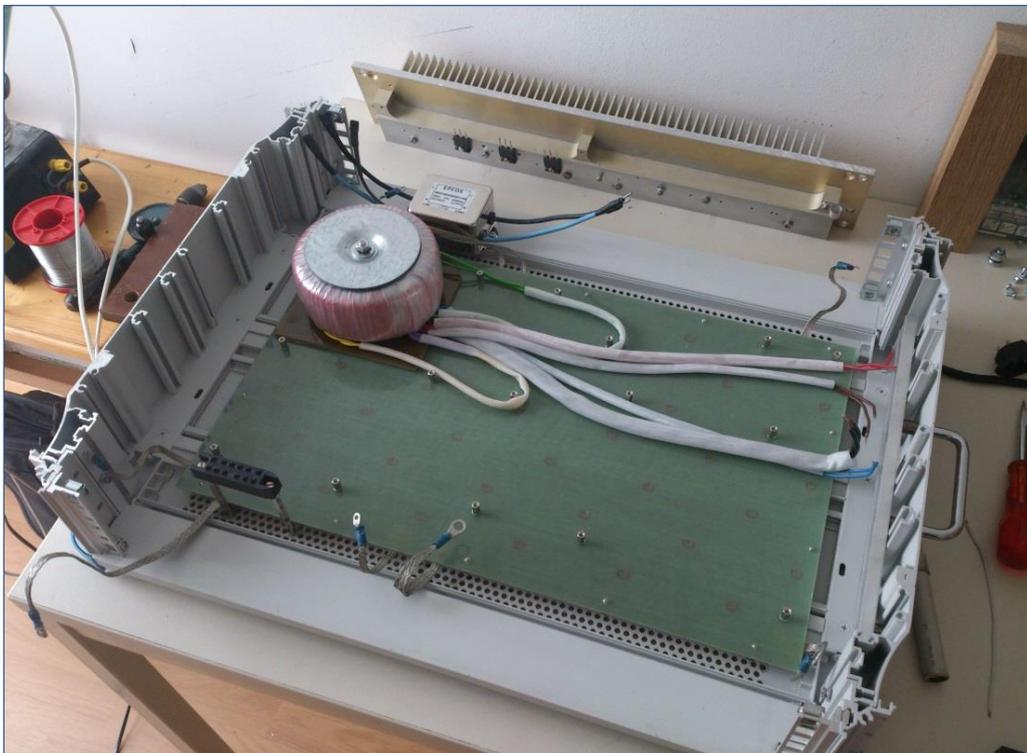
Die Anschlußleitungen des Haupttrafos sind mit Silikonschläuchen noch gesondert isoliert

Der Weg war nun frei für einen nächsten 8-wöchigen Bauabschnitt , nämlich dem Einbau des **RoeTest** in ein kommerzielles 19“- Alugehäuse mit massivem Kühlkörper als Rückwand. Zur Isolation und zusätzlichen Abschirmung der Hauptplatine ist einseitig beschichtetes FR4-Platinenmaterial als Bodenplatte am Gehäuseboden auf 12mm Langmuttern montiert, dessen vollflächige Kupferkaschierung bildet den zentralen Massepunkt – von hier aus führen auch Massebänder zu sämtlichen Gehäuseteilen.

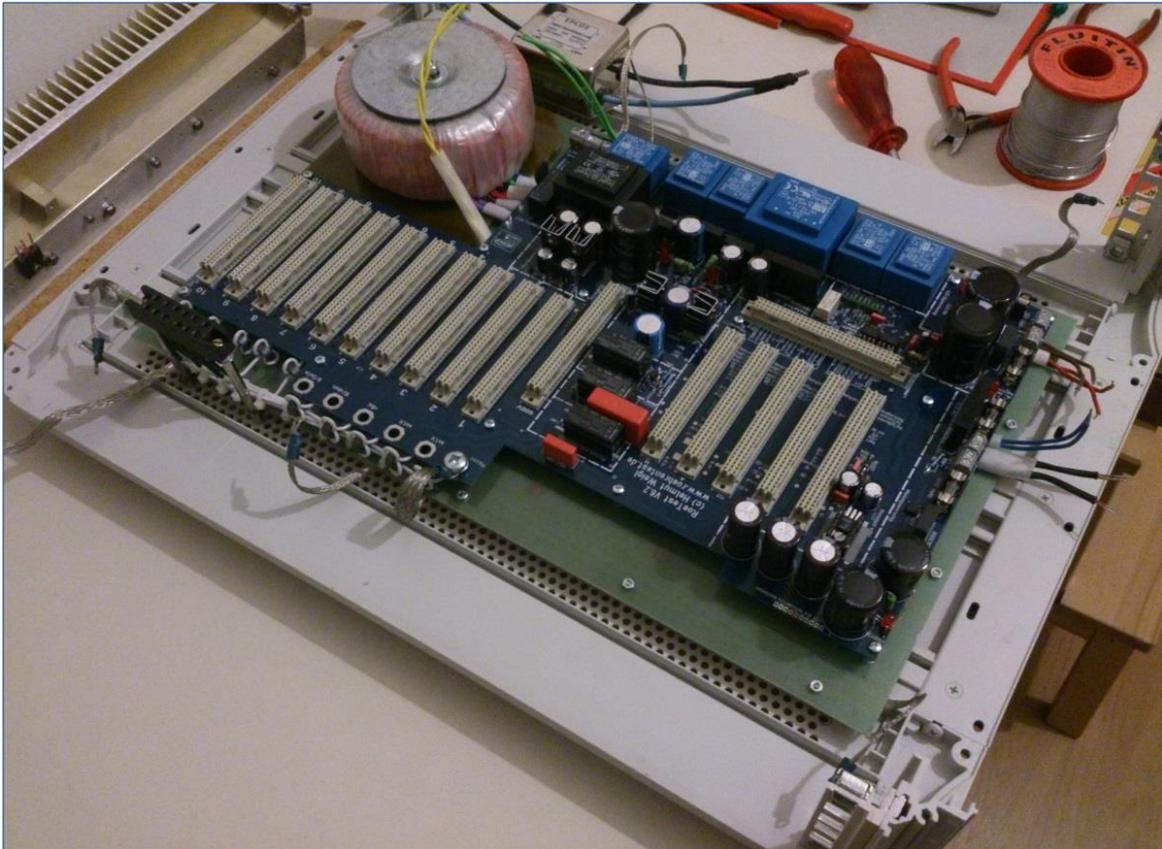
Der Montageabstand Hauptplatine zur Bodenplatte beträgt 12mm

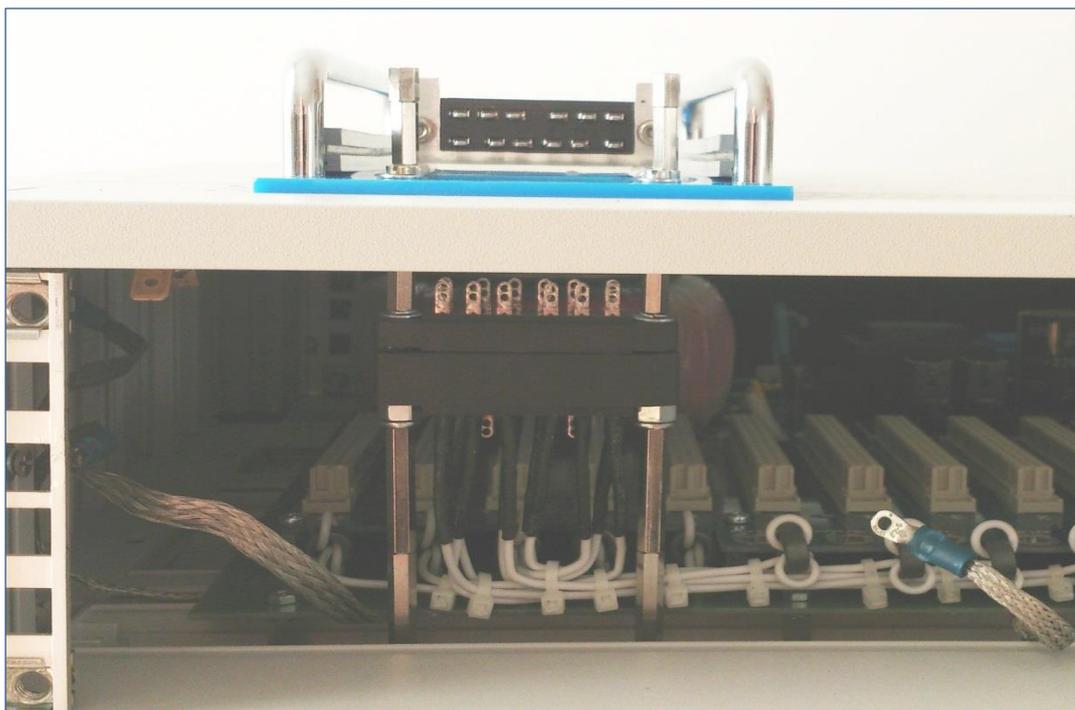
Wartungsfreundlich durch zusätzliche Steckverbindung

Die obere Deckeinheit mit der Fassungsboxenaufnahme lässt sich ganz einfach nach oben abnehmen und gleichzeitig vom Gerät elektrisch trennen.

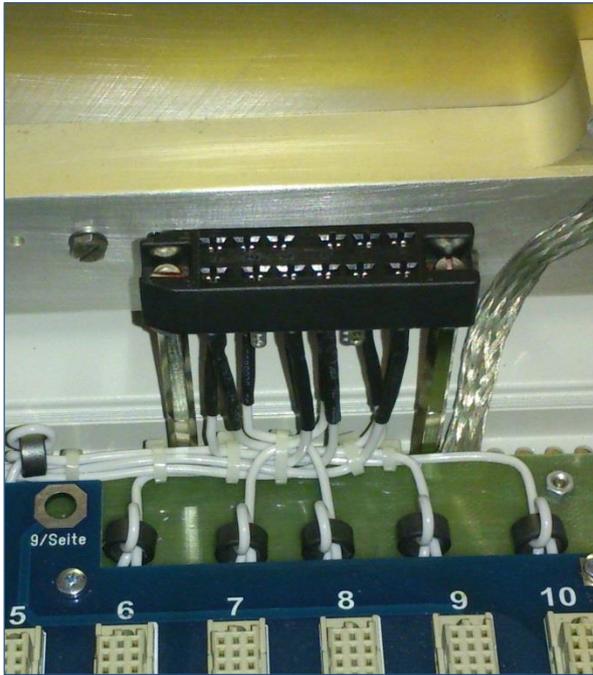
Ferritkerne nebst Relaismatrix

Zur Unterdrückung unerwünschter Schwingerscheinungen sind die Zuleitungen zum Messobjekt in Summe dreimal verdrosselt.

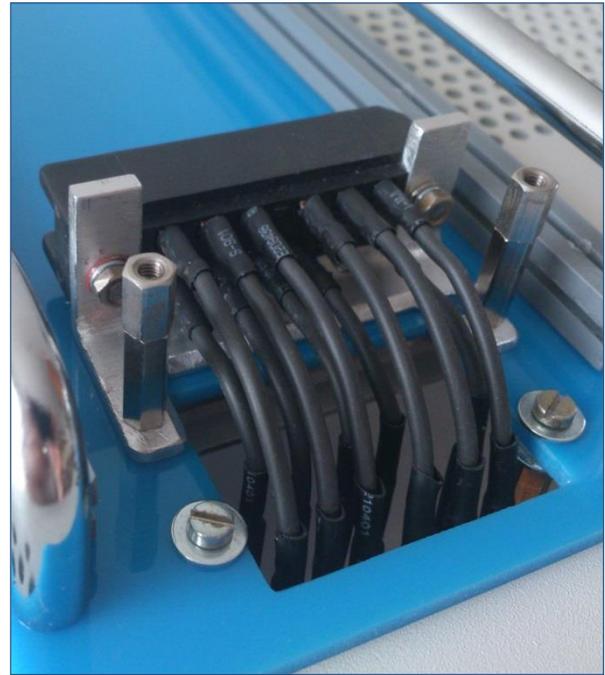
Ferrithülsen in sämtlichen Leitungen

Obligate Ferrithülsen kommen dann noch in den einzelnen Fassungsboxen zum Einsatz.

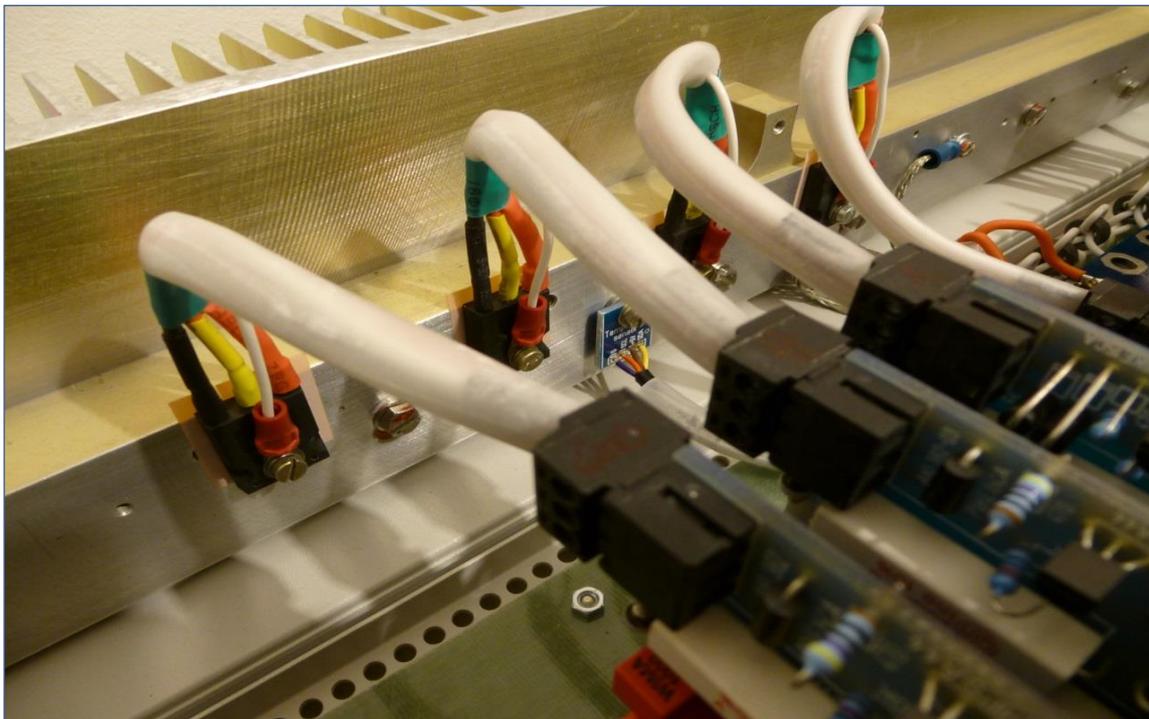
Leistungs-MOSFET's mit Kapton-Isolierfolie am massiven Kühlkörper, die Zuleitungen sind zusätzlich mit Silikonschläuchen isoliert.

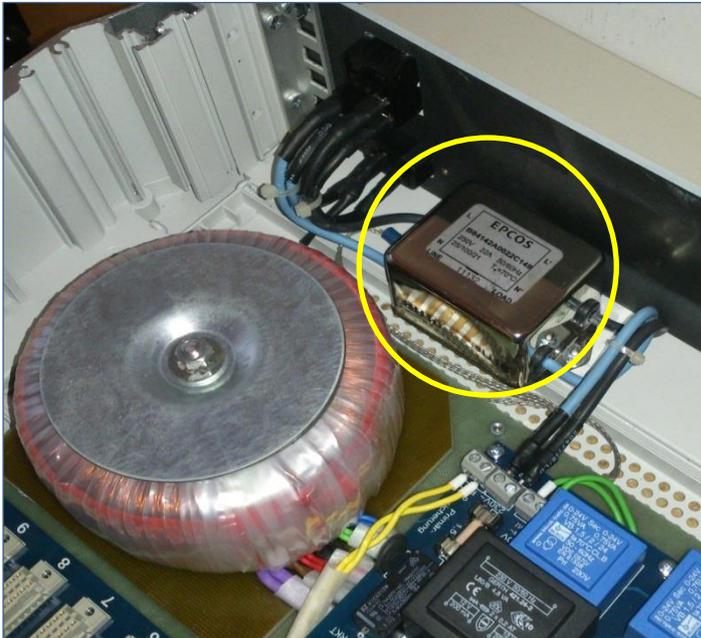
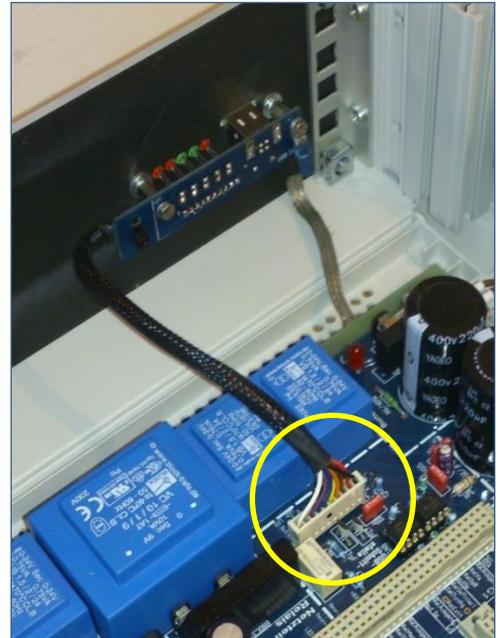
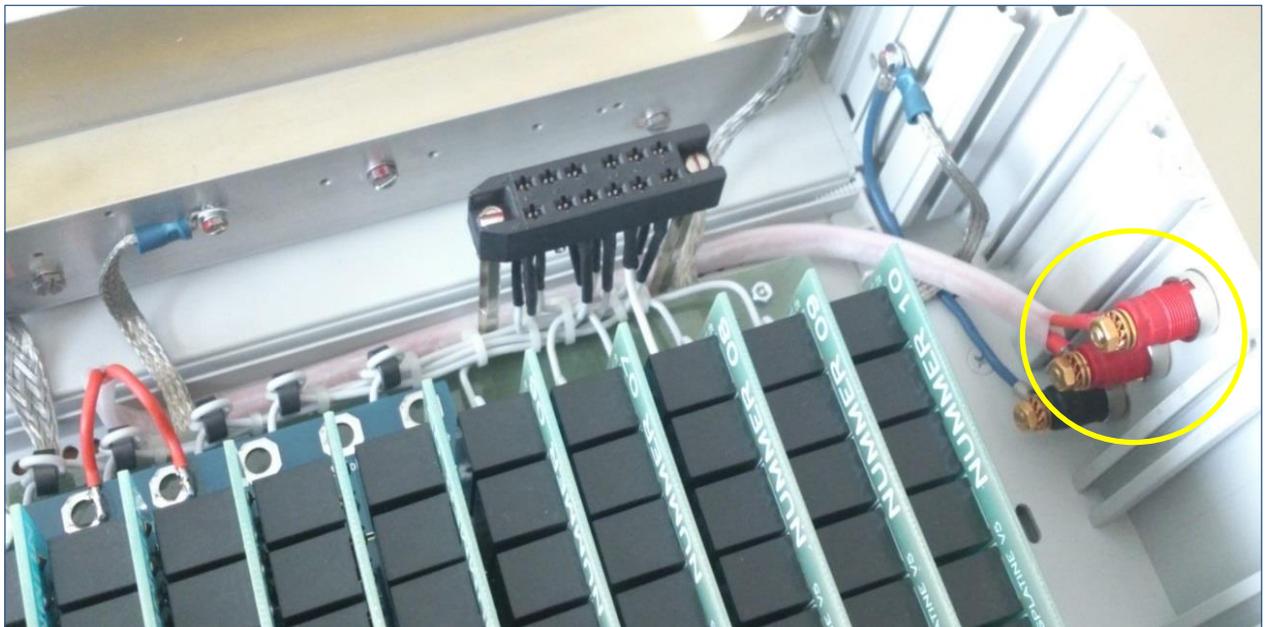
Ein Netzfilter liegt in der 230V Zuleitung, eine kurze Schnittstellenverbindung führt zur vorderen USB-Steckerleiste auf der Hauptplatine.

Über zwei Sicherheitsbuchsen kann die externe Heizspannung eingespeist werden, auch diese Zuleitung wurde mit Silikonschläuchen (Meterware aus dem Baumarkt) gesondert isoliert. Hier noch einmal im Bildausschnitt die Massebänder zu den Gehäuseteilen sowie die Ferritkernverdrosselung in der Zuleitung zur Relaismatrix.

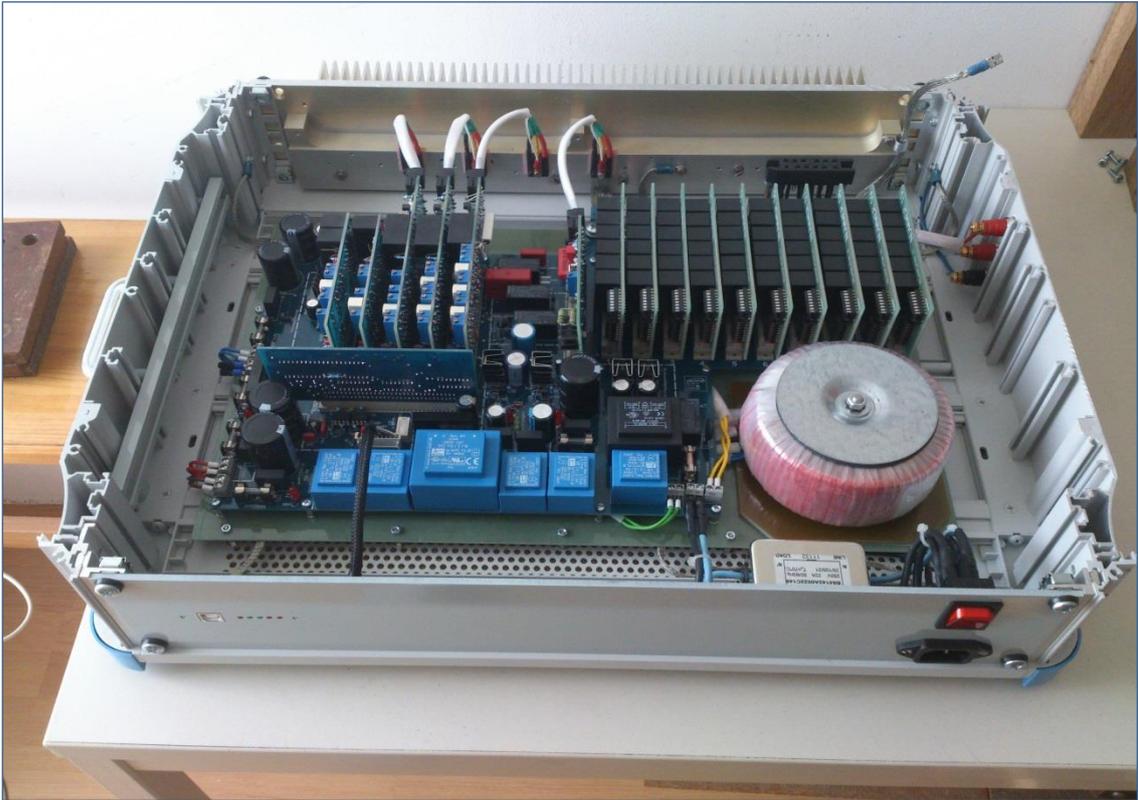
Das **RoeTest**-Innenleben V6.2 in seiner neuen Behausung, im linken Seitenteil ist eine Schiene als mechanische Verstärkung für einen Tragegriff montiert.

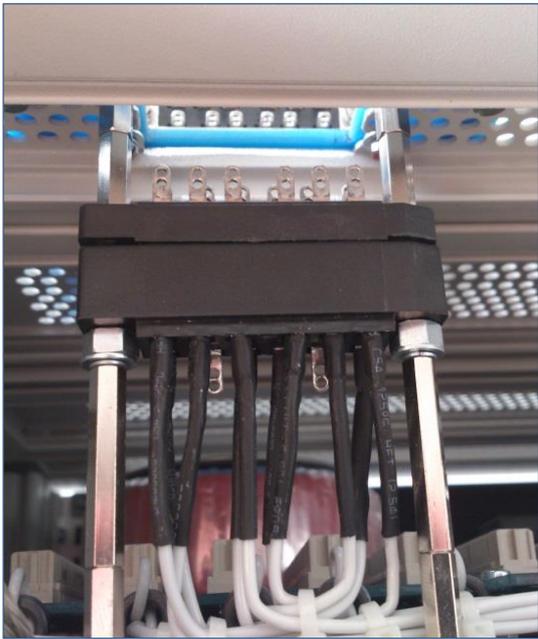
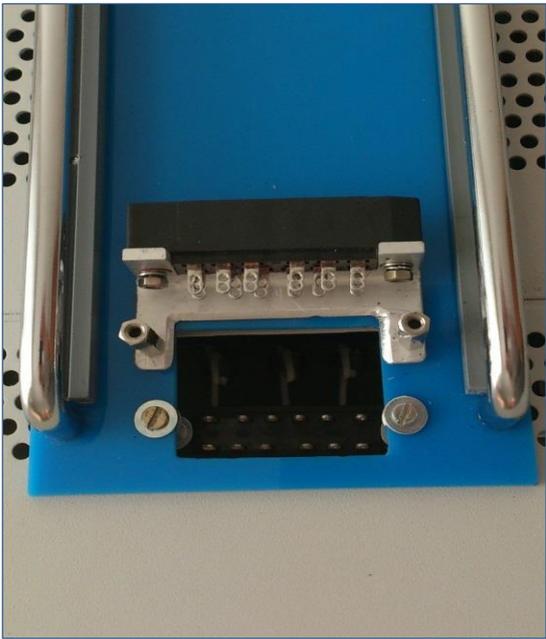
Details der Unter- und Oberseite des Deckels, hier noch vor der Verdrahtung und Verdrosselung mit den Ferrithülsen ...

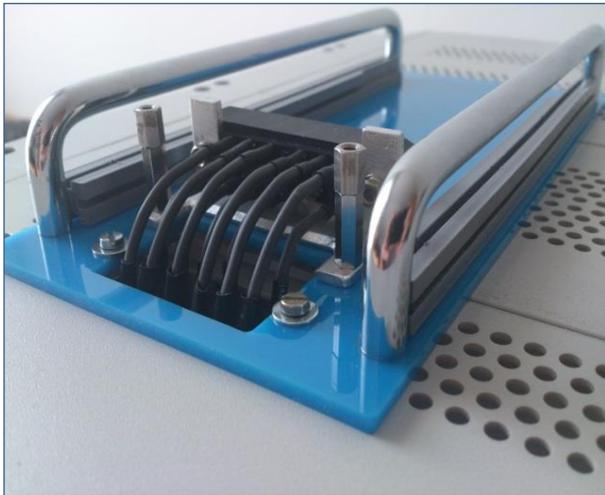
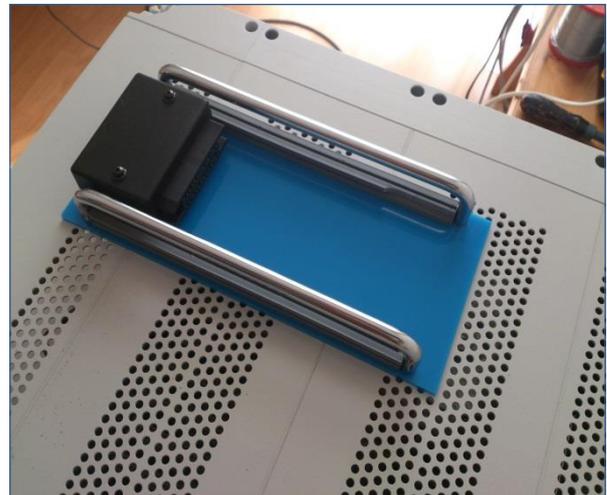
... die fertige Aufnahme für die Fassungsboxen mit PVC-Führungsschienen, Schutzbügeln und Buchsenleiste samt Abdeckung ist aufgesetzt auf 3mm Plexiglas.

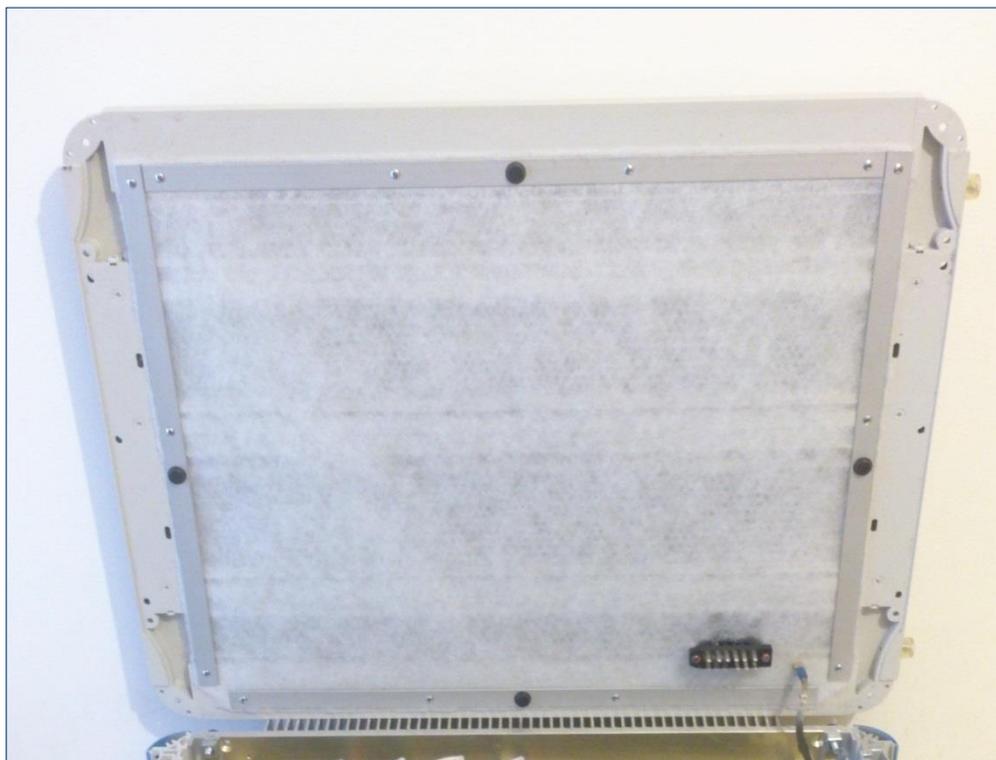
Die Unterseite des Gehäusedeckels ist mit luftdurchlässigem Dunstabzugsfließ bespannt, damit sollen Staub und andere kleine Fremdkörper vom Inneren ferngehalten und eventuelle Kurzschlüsse und Ableitungen möglichst vermieden werden.

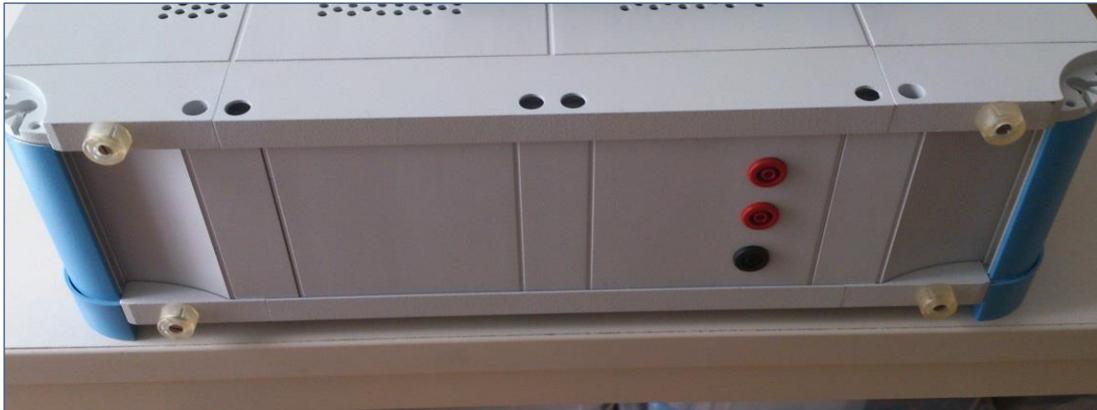
Auf der rechten Gehäusesseite wurden noch Gerätefüße angebracht, um das **RoeTest** bei Nichtgebrauch stehend und platzsparend aufbewahren zu können. Hier befinden sich die zwei Sicherheitsbuchsen für externe Heizungsspannungsversorgung, sowie eine für Masse.

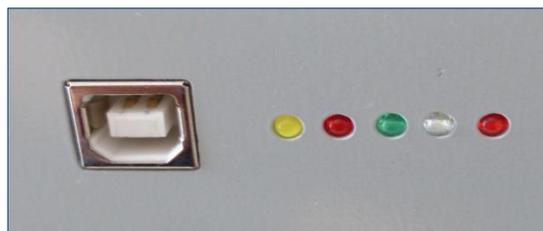
gelb = USBpower
rot = TxD
grün = RxD
blau = on
rot = working

Die Status-LED's wurden aus rein optischen Gründen farblich noch etwas verändert :

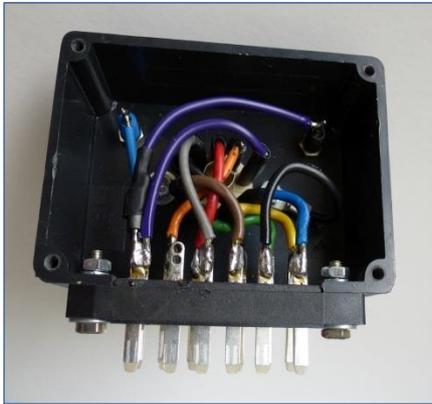
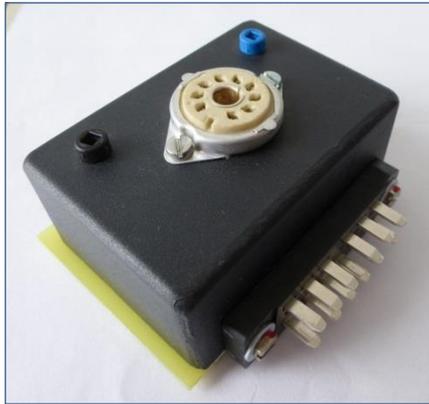
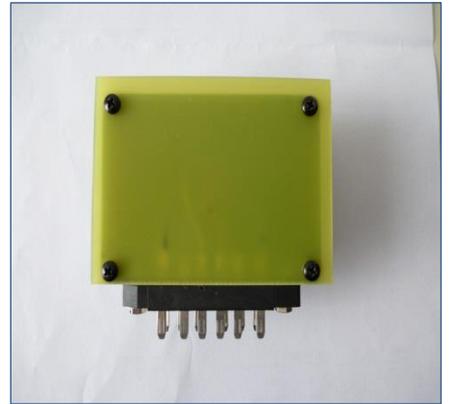
Kleingehäuse und unbeschichtetes FR4-Material für die künftigen kleinen Fassungsboxen wurden vorbereitet, eine erste Box konfektioniert, aber auch Platinen fabriziert. Sämtliche Sockelanschlüsse sind mit Ferrithülsen verdrösselt. Pin 9 und Pin 10 werden bei jeder Fassungsbox individuell über 2mm Bananenbuchsen bedarfsweise herausgeführt.

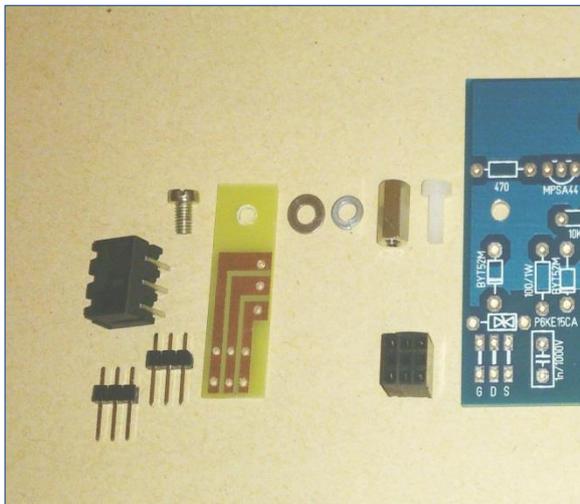
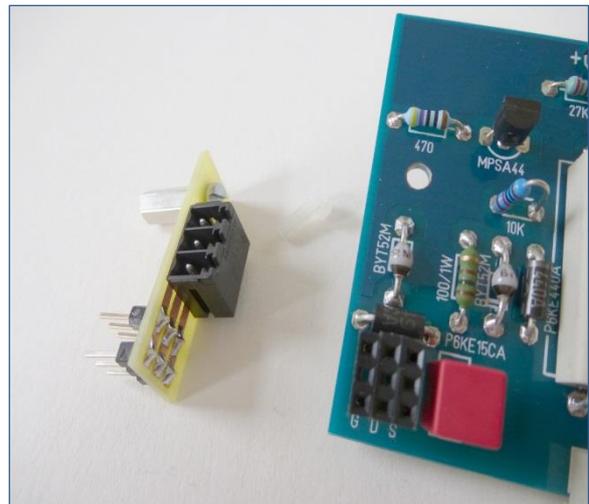
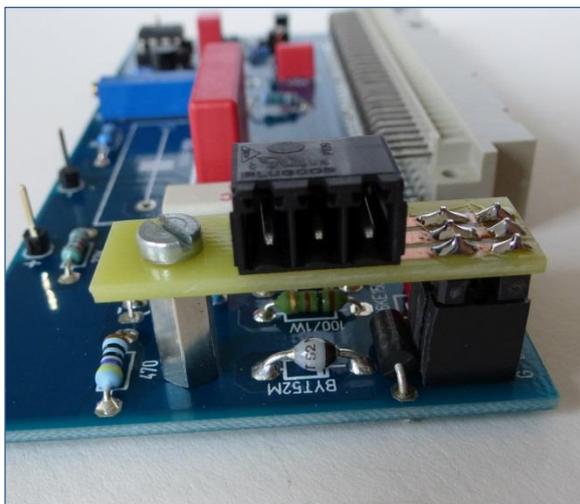
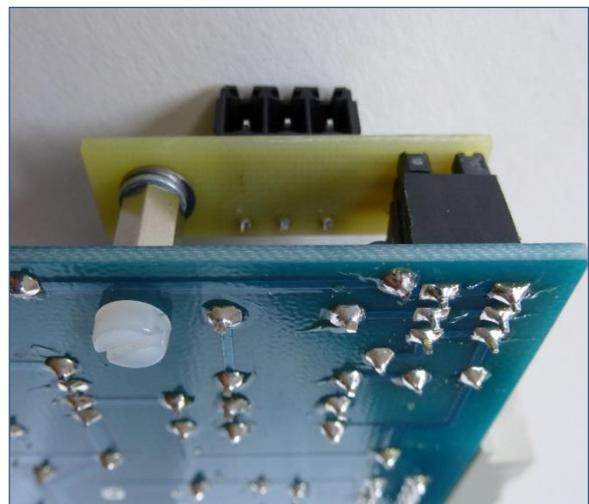
Noch im Juli hat ein erstes Experimentieren mit der Tonertransfermethode einige Adapterplatin(ch)en für die künftige 600V-Karte auf Anhieb hervorgebracht, die Ablöse des Prototyps war dadurch möglich.

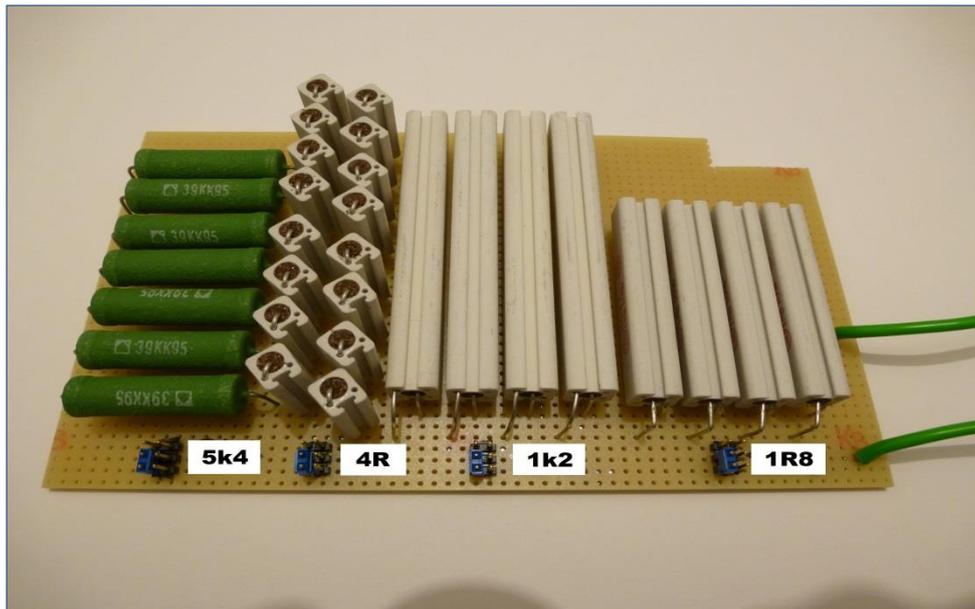
Aufgrund der Erfahrungen bei den ersten Abgleicharbeiten wollte ich in Zukunft von den ursprünglich verwendeten Glühbirnen als Last abrücken und generell nur mehr Widerstände wegen der Erzielung stabilerer Ausgangsbedingungen für den Abgleich einsetzen. Etwa Mitte August sind deshalb mit Drahtkeramikwiderständen aus dem Surplus brauchbare Konfigurationen auf einer Lochrasterplatine entstanden :

5k4/28W bestehend aus 7 Stk. 39k/4W
4R0/48W bestehend aus 16 Stk. 3R9/3W
1k2/68W bestehend aus 4 Stk. 4k7/17W
1R8/44W bestehend aus 4 Stk. 1R8/11W

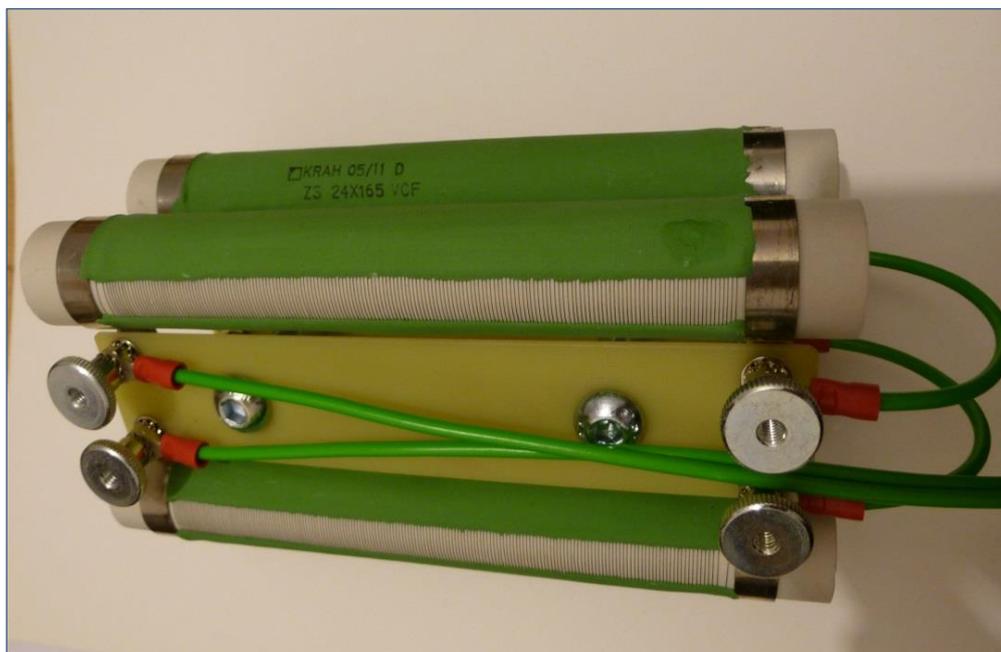
Eine zweite Einheit bestehend aus 4 Stk. 330R/60W (Fa. Pollin) erlaubt durch Rändelmuttern rasch änderbare Lastkonfigurationen, z. B.: 165R/120W , 660R/120W , 1k32/240W ...

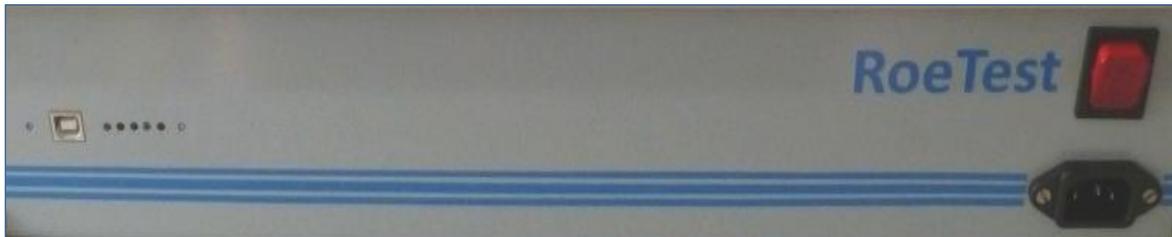
Zierstreifen und gelasertes Schriftzug aus Klebefolie

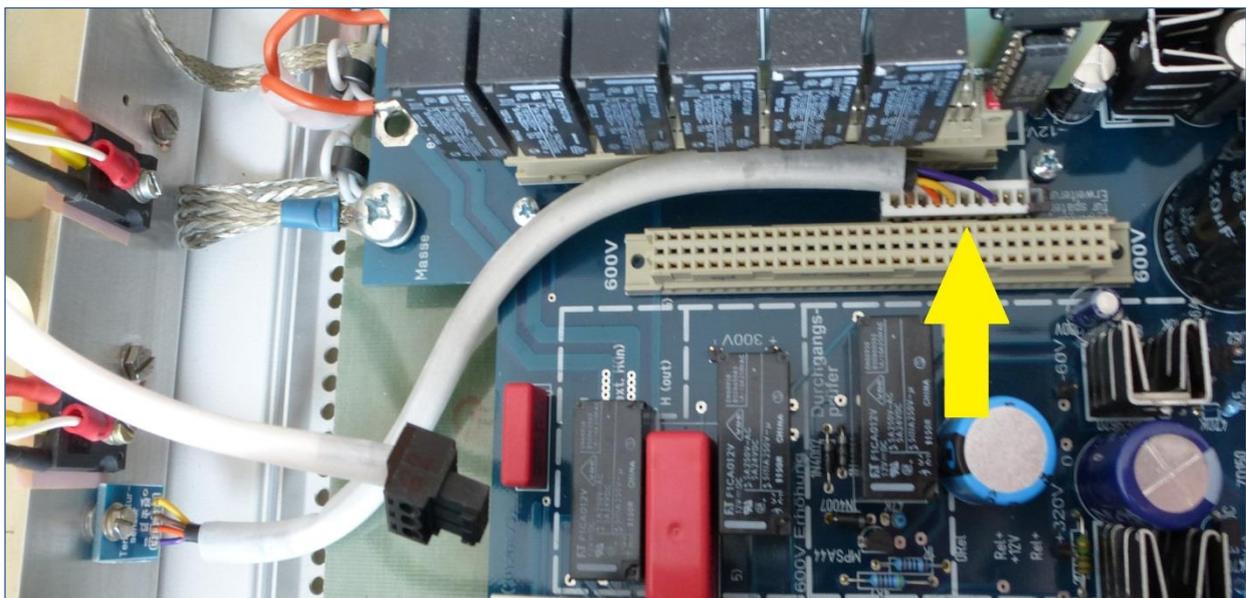
Die Zuleitung mit zusätzlicher Teflonisolierung zum Temperatursensor ist trennbar ausgeführt und am „Anschluß für spätere Erweiterungen“ hinter der Karte für den 600V-Bereich angesteckt - eine Festverdrahtung des Sensors hätte nämlich einen zeitraubenden Ausbau der Hauptplatine erfordert.

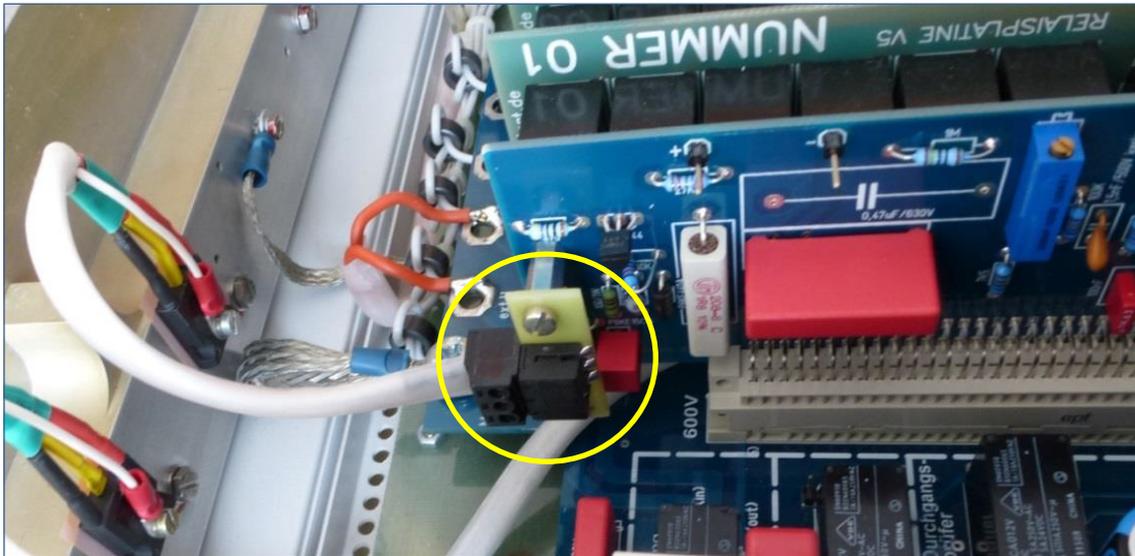
Die Adapterplatine auf der neuen Karte für den 600V-Bereich-V8

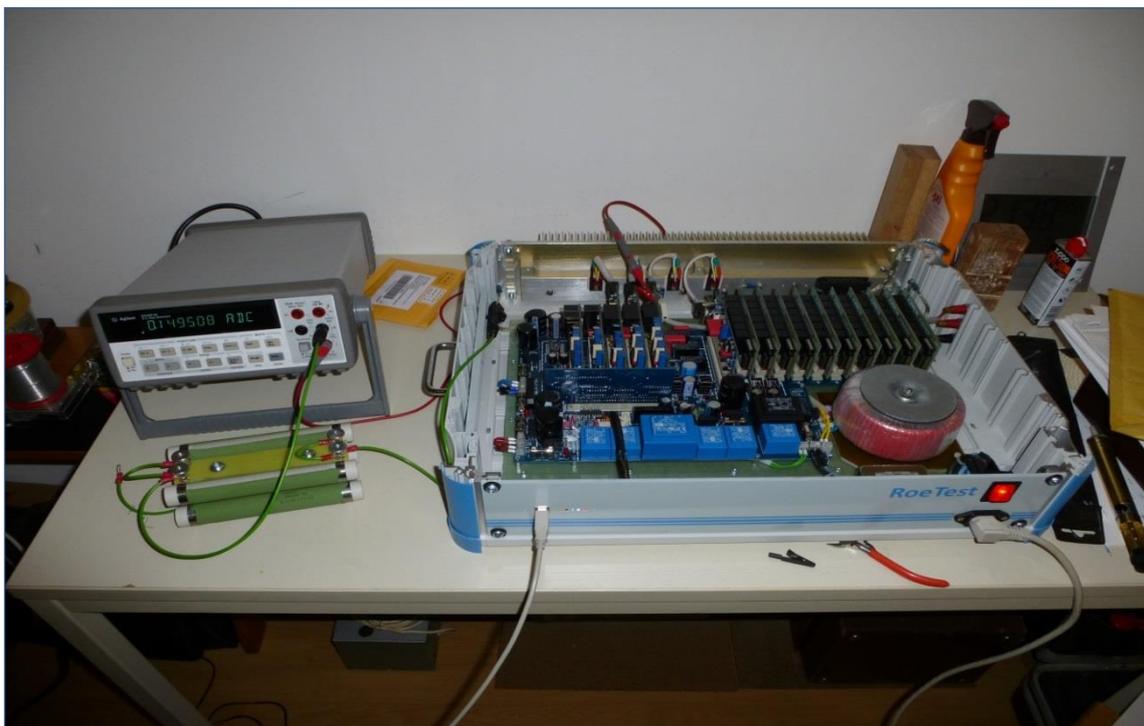
*Feinjustierung des RoeTest mittels kalibriertem Präzisions-DMM
und den neuen Drahtkeramik-Leistungswiderständen*
